CERIU- CONSEIL DES RÉSEAUX TECHNIQUES URBAINS

SUIVI -APPROCHE PERFORMANCE POUR LES TRAVAUX DE TRANCHÉES CHEZ ÉNERGIR

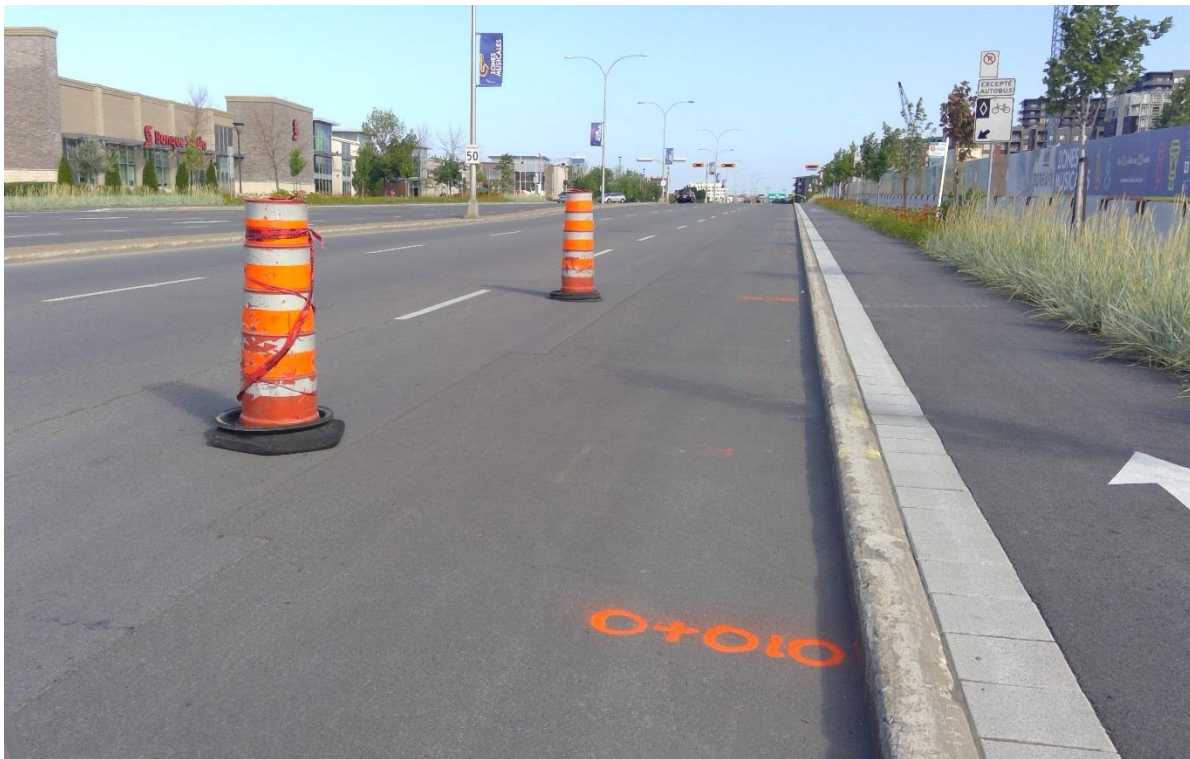
Figure 1 : Tranchée linéaire

Faits saillants des relevés sur les tranchées linéaires :

- Peu de défaillances, voire aucune, liées au vieillissement prématuré des enrobés telles que les fissurations, les ornières ou les nids de poules ont été constatées. Cela suppose un contrôle adéquat des matériaux utilisés, notamment de l'enrobé;
- Les principales défaillances relevées sont l'ouverture de joint (2,1 % de l'ensemble des relevés) et les différentiels d'élévation (1,5 % de l'ensemble des relevés et dont la plupart sont les surélévations positives);
- Avec ce grand nombre de relevés, le niveau de confiance est élevé.

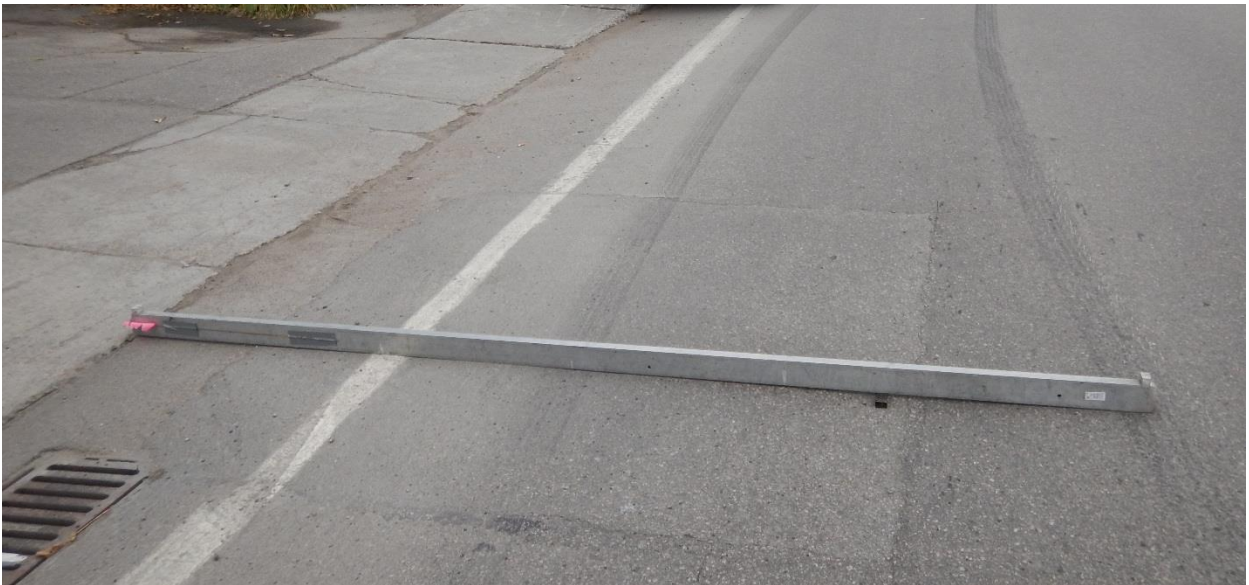
Figure 2 : Tranchée surfacique

Faits saillants des relevés sur les tranchées surfaciques :

- Même constat que pour les tranchées linéaires quant à la nature des défaillances avec une légère différence du taux de défaillances, et ce, en raison de la petite taille des interventions combinée aux travaux exécutés manuellement.
